Evaluación y plan de mejoramiento de la seguridad vial en las carreteras rurales Riobamba – Gatazo y Yaruquíes – Cajabamba
Evaluation and improvement plan for road safety on rural roads in Riobamba – Gatazo and Yaruquíes – Cajabamba

David Alejandro López Niama¹

¹ Escuela Superior Politécnica de Chimborazo ESPOCH, Riobamba, Ecuador
dalopez@institutos.gob.ec, <https://orcid.org/0000-0001-9846-4302>

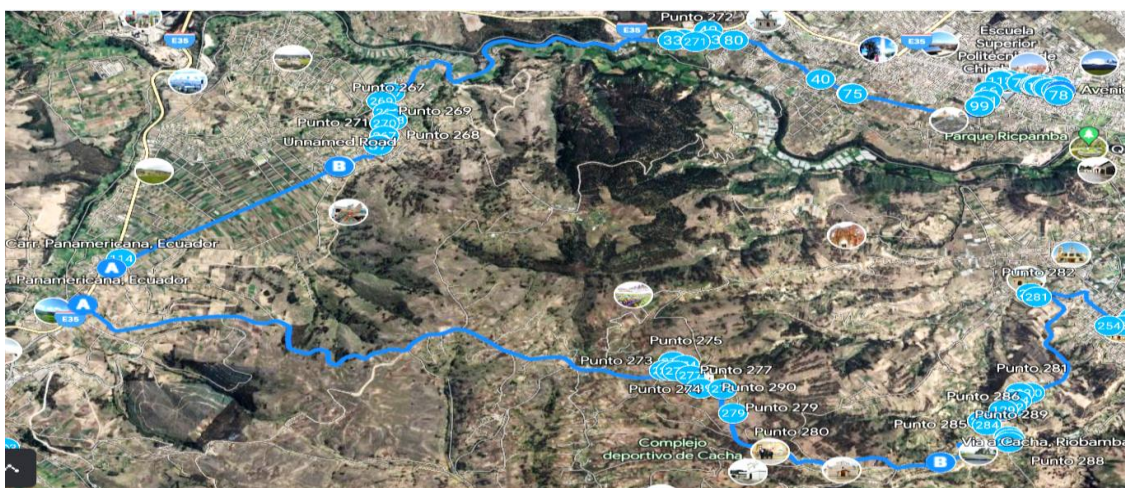
Figura 1. Planos de Construcción de las vías

El tramo de vía seleccionado para el estudio no dispone información ni planos de construcción y señalización debido a que se la realizó en el momento.

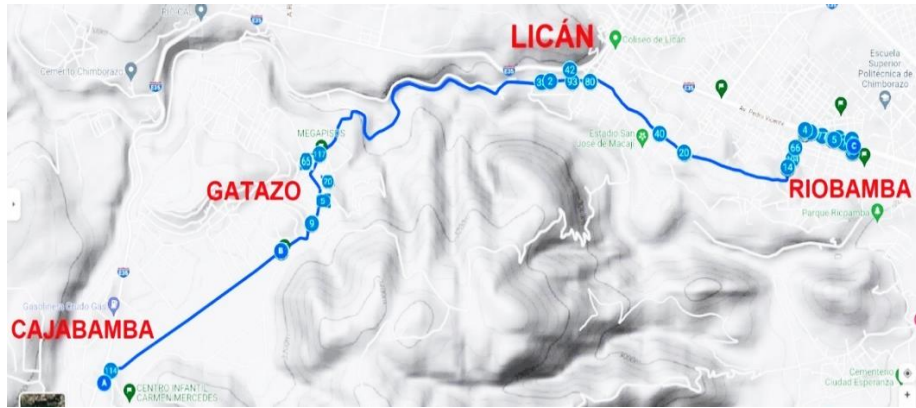
Figura 4. Puntos Negros Riobamba-Cajabamba

Luego de recolectar información in situ en cuanto a la infraestructura del tramo vial Licán – Gatazo – Cajabamba se tiene una distancia total de 9,4 km, por motivos de análisis se las fraccionó en 4 abscisas de 2,5 Km cada una. Se representa de forma gráfica en la figura 4

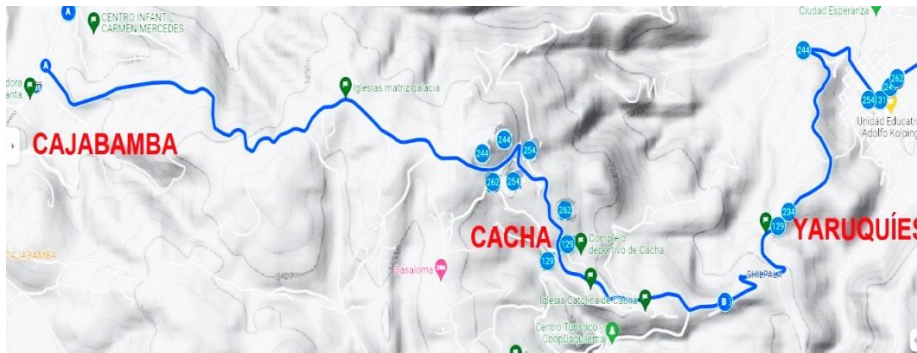
Figura 5. Puntos Negros Yaruquíes-Cajabamba

Luego de levantar información en campo en la que se encuentra el segundo tramo Yaruquíes - Cacha – Cajabamba (Figura 5) se tiene una distancia total de 15,6 km, la misma que se fraccionó en 6 abscisas de 2,5 Km para analizarla.
