Evaluación y plan de mejoramiento de la seguridad vial en las carreteras rurales Riobamba – Gatazo y Yaruquíes – Cajabamba
Evaluation and improvement plan for road safety on rural roads in Riobamba – Gatazo and Yaruquíes – Cajabamba

David Alejandro López Niama¹

¹ Escuela Superior Politécnica de Chimborazo ESPOCH, Riobamba, Ecuador
dalopez@institutos.gob.ec, <https://orcid.org/0000-0001-9846-4302>

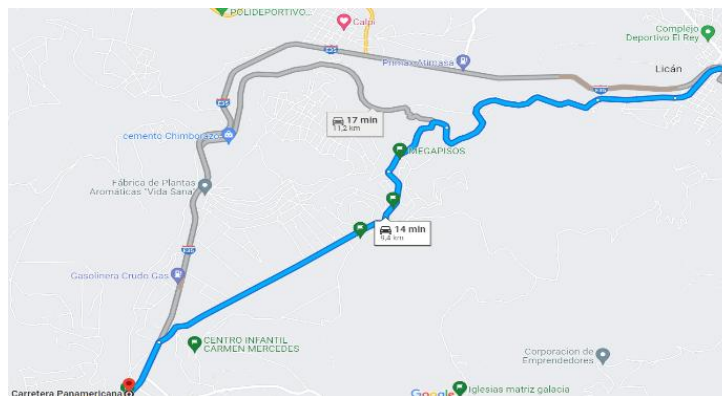
Figura 1. Vía Licán - Gatazo

Tramo de Estudio 1: Licán – Gatazo – Cajabamba (Figura 1)

Longitud Total: 9,4 Km,

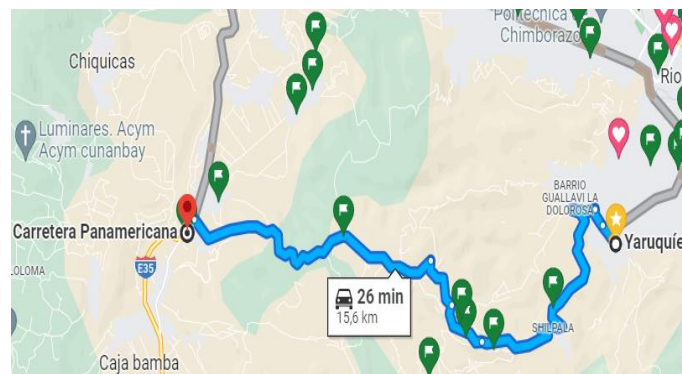
Figura 2. Vía Yaruquíes-Cajabamba

Tramo de Estudio 2: Yaruquíes – Cacha – Cajabamba (Figura 2)

Longitud Total: 15,6 Km,

Mediante el análisis y análisis dentro del estudio Yaruquíes-Cajabamba se encontraron los resultados de alta inseguridad para peatones y conductores para diferentes condiciones relacionadas con la seguridad vial; uno de ellos es el daño en el pavimento, que se traduce en diversas grietas de pequeño y gran tamaño.

En los 15.6 kilómetros analizados, la carretera presenta problemas de seguridad en cuanto a la circulación; se describe lo siguiente: las grietas longitudinales, las grietas por fatiga o piel de cocodrilo, los baches, los parches, los alambres y los restos de materiales de construcción como las piedras provocan accidentes debido a que la carretera no está en buenas condiciones para un tránsito suficiente.
